**Avaliação da vulnerabilidade sísmica das paredes de  
fachada de edifícios em alvenaria**

Dissertação apresentada à Universidade de Aveiro para cumprimento dos requisitos necessários à obtenção do grau de Mestre em Engenharia Civil, realizada sob a orientação científica do Doutor Romeu da Silva Vicente, Professor auxiliar do Departamento de Engenharia Civil da Universidade de Aveiro e do Doutor Humberto Salazar Amorim Varum, Professor auxiliar do Departamento de Engenharia Civil da Universidade de Aveiro.

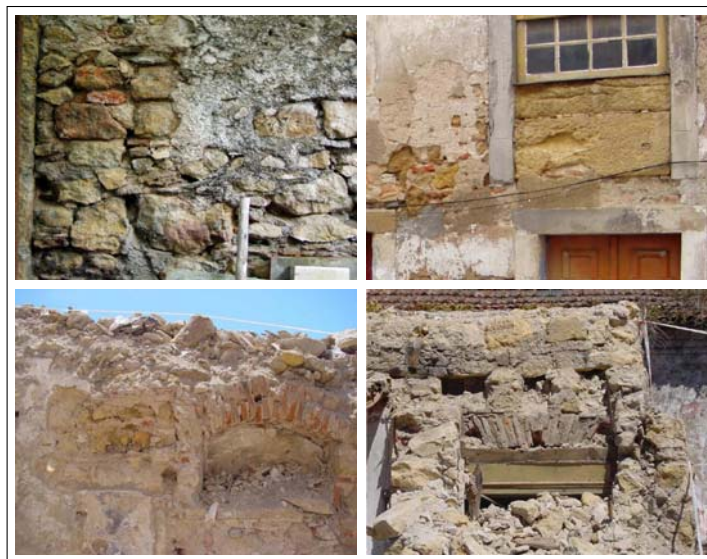
Figura 3.1: Alvenarias de pedra calcária irregular na Baixa de Coimbra

Quanto às alvenarias de pedra irregular, ligadas por argamassa - também denominadas por “aparelho rústico” - e as paredes de frontal são as mais observadas no universo de edifícios em estudo. Essencialmente, dir-se-á que estamos na presença de alvenarias de pedra muito irregular argamassada. A capacidade resistente deste tipo de alvenaria é directamente influenciada pelo seu tipo de aparelho e pelo seu assentamento. A Figura 3.1 apresenta alguns exemplos do tipo de alvenaria mais comum.

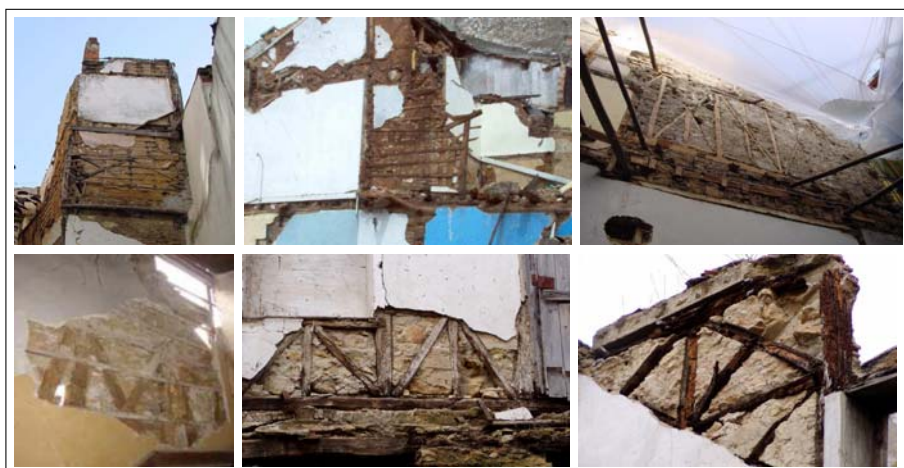
Figura 3.2: Paredes de alvenaria com estrutura de madeira [2]

As paredes de frontal com prumos verticais, associados a travessas horizontais e algumas diagonais, formando cruzes geralmente pregadas - também denominadas de “cruzes de Santo André” e “taipa de rodízio” -, lembram a estrutura de “gaiola pombalina”, ainda que com menor apuramento da técnica. As paredes resistentes entre edifícios (paredes “meeiras”), em muitos casos não são estruturalmente dependentes, são constituídas por alvenarias menos espessas e de pior qualidade incorporando estruturas de madeira embebidas (Figura 3.2). A madeira é utilizada como reforço periférico na zona das ombreiras, padieira ou peitoris. Também se encontram elemento de madeira ao nível dos cunhais, mas não é uma solução corrente [16].

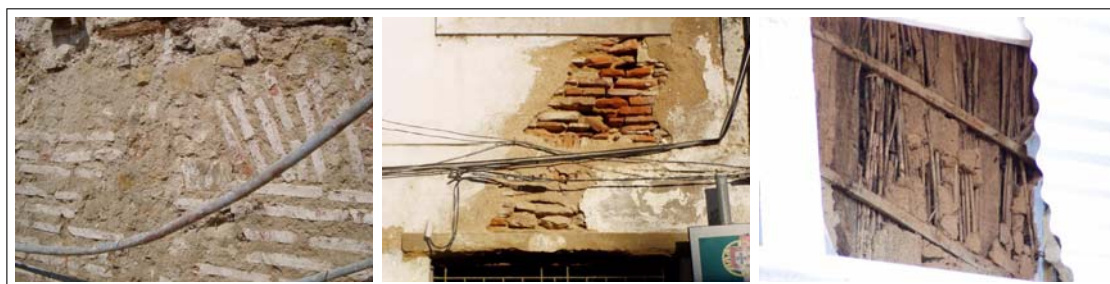
Figura 3.3: Outras soluções observadas [2]

Foram observados, raramente, outros tipos de alvenaria, que se ilustram na Figura 3.3, dos quais a taipa de canas de alvenaria de barro e de tijolo cerâmico com assentamento na diagonal.

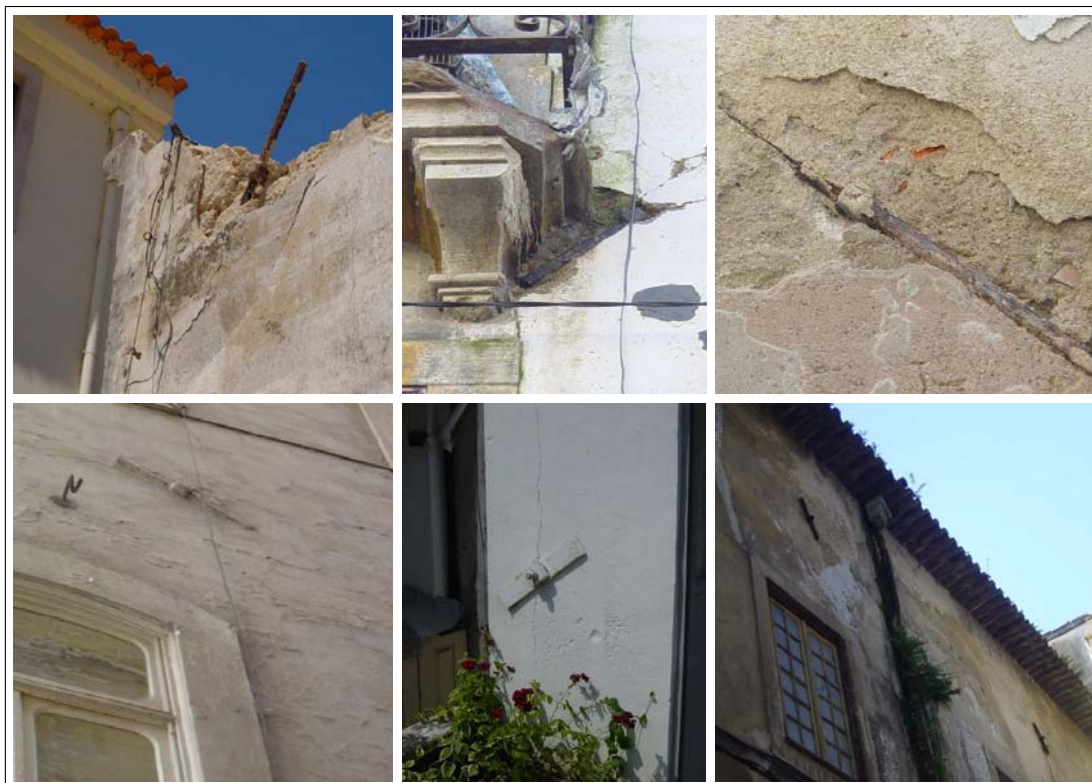
Figura 3.4: Presença de tirantes

Os tirantes em ferro forjado que ligam paredes opostas funcionam como armadura passiva, não transmitindo forças à alvenaria. Apenas se mobilizarão no caso de ocorrerem deformações, assentamentos ou acção sísmica. Os tirantes não estão necessariamente à vista, mas são muitas vezes denunciados pelo destacamento dos revestimentos subjacentes (ver Figura 3.4). Normalmente são visualizados ao nível dos pisos e ao nível da cobertura, observando-se ainda soluções de tirantes como medida de reforço pós-construção.

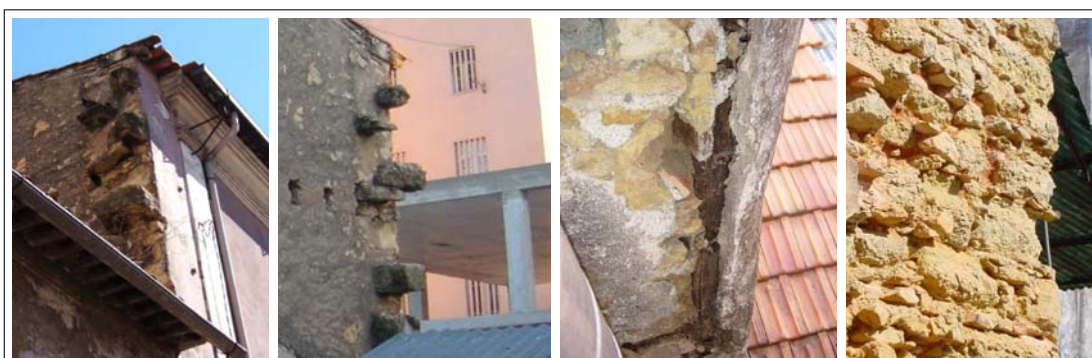
Figura 3.5: Cunhais e ligação entre paredes ortogonais [2]

Os cunhais são zonas onde o travamento das alvenarias adquire especial significado e onde os cuidados devem ser maiores. Se a zona de cunhal for descuidada, é muito provável que se venham a desligar as paredes sem nenhuma razão particular, bastando por vezes o choque térmico para produzir esse efeito. Tipicamente paramento é feito por meio de interpenetração vertical das paredes, como se observa na Figura 3.5, e, em outros casos, por blocos de pedra de maior dimensão e melhor qualidade (alvenaria perpianho). Mais raro é o uso de madeira embebida, como acontece no caso de alvenarias menos espessas [2].

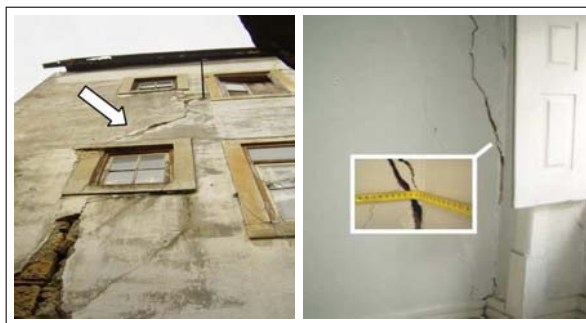
**Descrição:** Fissuração com orientação diagonal, problemas de estabilidade e desaprumo das paredes.

Figura 3.6: Fissuração por assentamento diferencial

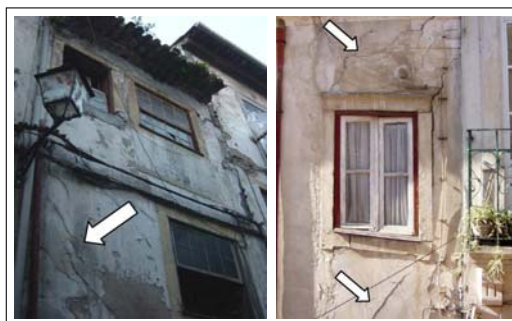
**Descrição:** Fissuração diagonal regularmente espaçada com uma configuração tipo “espinha de peixe”.

Figura 3.7: Fissuração por assentamento (edificação vizinha, parede meeira)

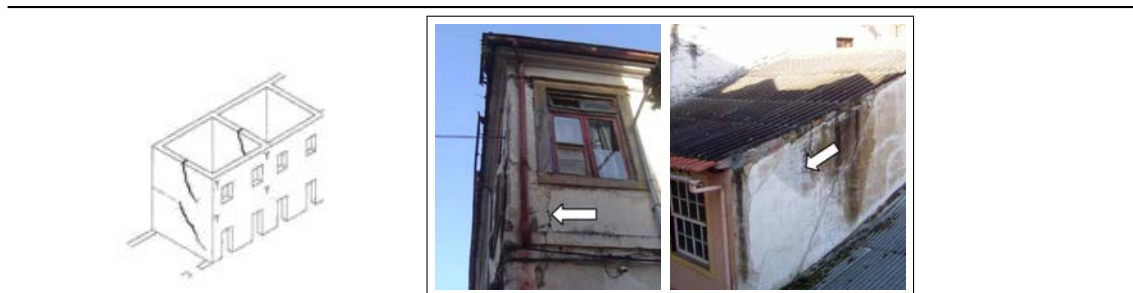
**Descrição:** Desligamento da zona de cumhal ou de encontro das paredes de fachada com as paredes meeira, traduzido em fissuração inclinada, vertical.

Figura 3.8: Fissuração vertical junto ao cumhal

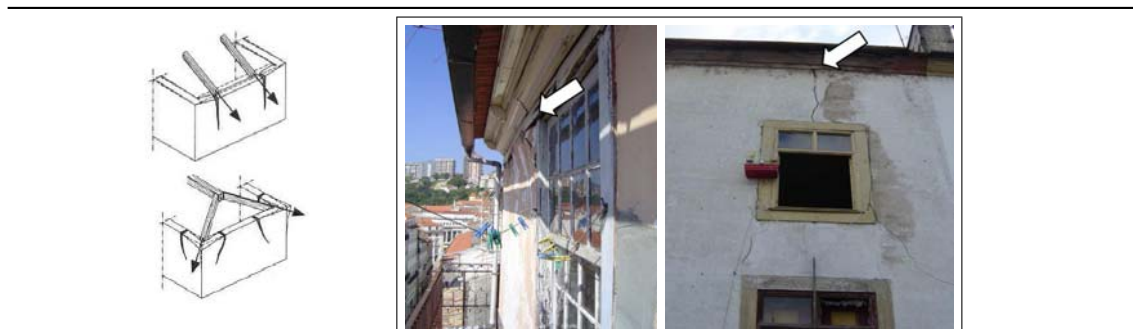
**Descrição:** Fissuração vertical junto à cornija da cobertura e fragilização localizada da alvenaria e do revestimento.

Figura 3.9: Fissuração devido a impulso horizontal da cobertura sobre a parede

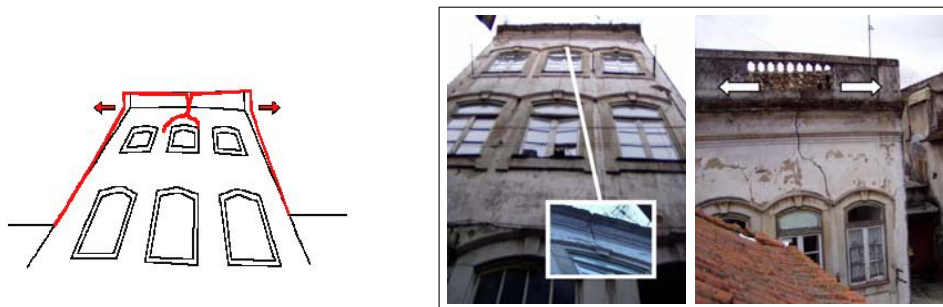
**Descrição:** Fissuração predominantemente vertical e trespasante em toda a espessura.

Figura 3.10: Fissuração por falta de contraventamento e/ou ligação de paredes

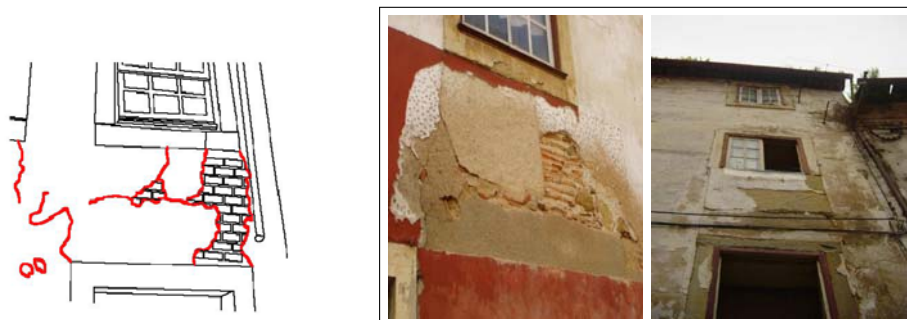
**Descrição:** Degradação, destacamento do reboco da parede de alvenaria.

Figura 3.11: Desligamento de revestimentos

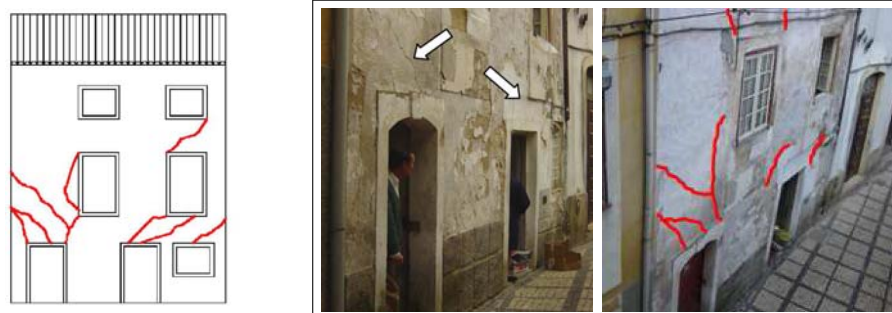
**Descrição:** A fissuração é essencialmente inclinada.

Figura 3.12: Concentração de tensões por desalinhamento de aberturas

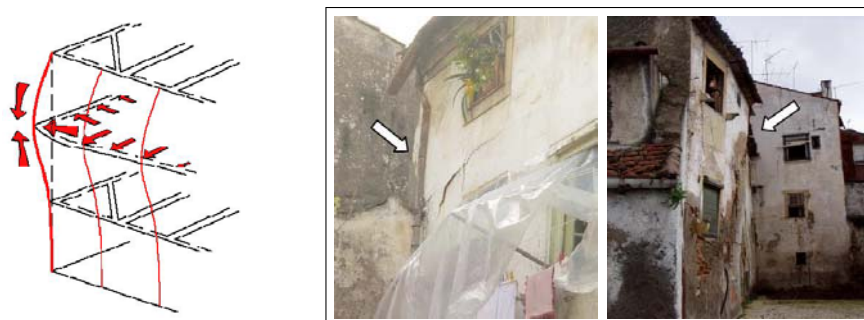
**Descrição:** Abaulamento da parede conduzindo a problemas de estabilidade na vizinhança do pavimento e a fenómenos de destacamento do revestimento.

Figura 3.13: Abaulamento da parede

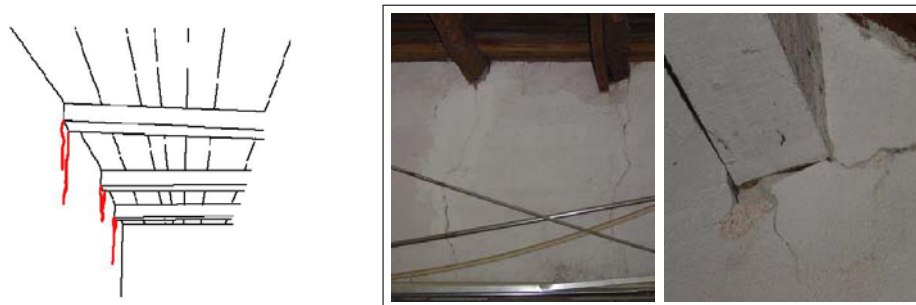
**Descrição:** Fissuração com sinais de esmagamento e destacamento do revestimento da parede.

Figura 3.14: Esmagamento localizado (fragilização localizada na parede)

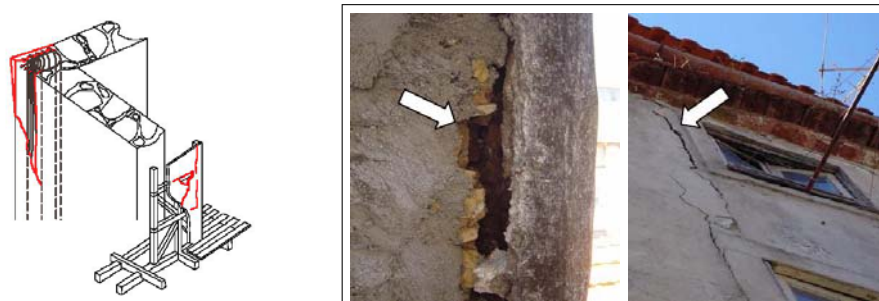
**Descrição:** Padrão de fissuração com a configuração dos elementos de madeira que expandem dentro da parede, seguida de destacamento em alguns casos.

Figura 3.15: Deterioração dos elementos de madeira

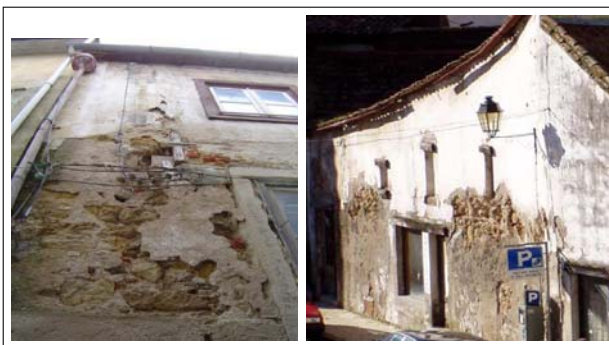
**Descrição:** Desagregação das paredes de alvenaria com destacamento do revestimento e de pedras de menor dimensão, utilizadas no travamento das pedras maiores. Pelo exposição a diversos tipos de acções particulares, como sejam fenómenos de humidade ascensional, os pisos térreos são mais vulneráveis a este tipo de anomalia.

**Causas e observações:** As infiltrações, quer da água da chuva, quer da humidade ascensional do terreno, são as principais causas de deterioração, afectando a consistência e coesão das alvenarias, originando a abertura de fendas e de vazios na parede. Este problema tem efeitos mais nefastos nas paredes de dois panos, para os quais os riscos de instabilização são maiores. A capacidade resistente é naturalmente afectada ao nível dessa secção, comprometendo a estabilidade global da parede. A deterioração é ainda agravada por outros factores, entre os quais: falta de manutenção e acções de consolidação das alvenarias, poluição, cristalizações e fixação ou instalação de cablagem. [2]

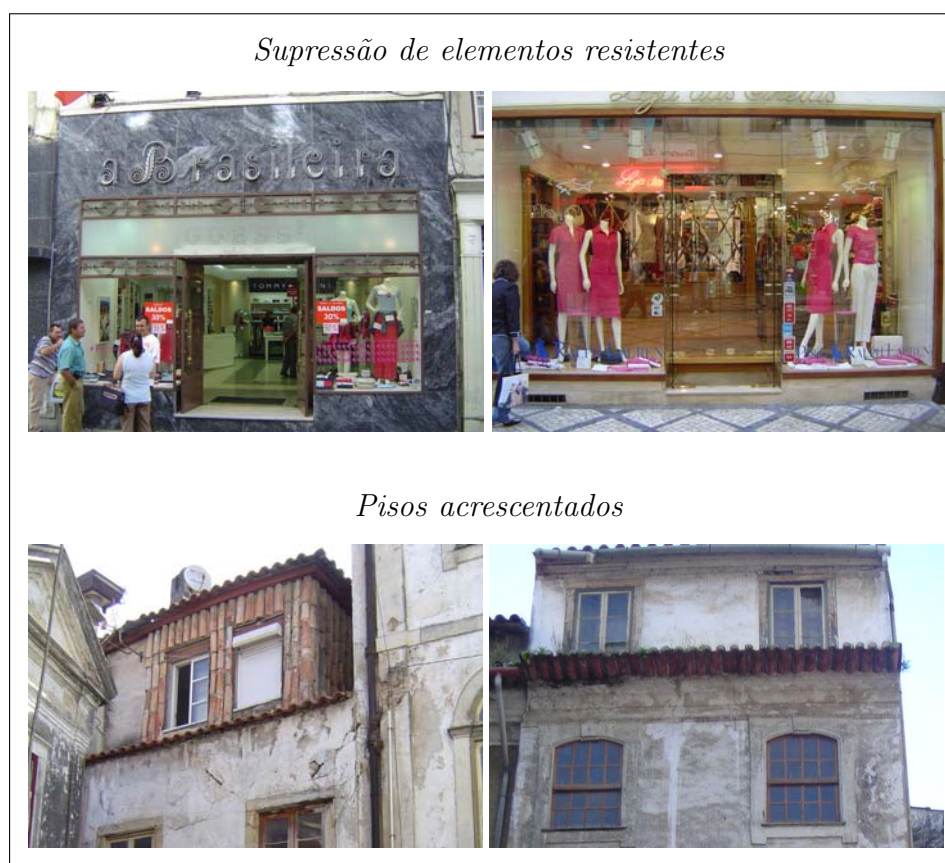
Figura 3.17: Intervenções estruturais prejudiciais do comportamento da fachada

Em oposição ao referido anteriormente, detectaram-se vários casos de aumento do número de pisos posteriormente à construção do edifício. Tendo sido prática corrente durante o crescimento das cidades no século XIX, este tipo de intervenção estrutural valia-se do sobredimensionamento das paredes de alvenaria dos pisos inferiores, para promover fazer acréscimos de carga sem grande penalização para a estrutura resistente original. No entanto, as fracas condições de ligação obtidas entre estes elementos e a estrutura inicial, tornam estes pisos extremamente vulneráveis a acções do tipo dinâmicas. A figura 3.17 ilustra algumas destas situações.

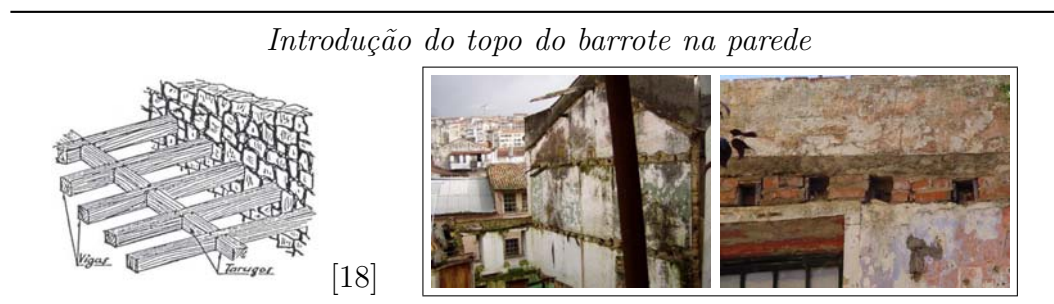
Figura 3.18: Vigamento introduzido na parede, sem frechal

A forma de ligação mais simples dos pavimentos às paredes, consiste no encaixe do viga-mento de madeira em aberturas dispostas nas paredes com as dimensões dos barrotes. Não é muito frequente a existência de um elemento de distribuição de carga, por exemplo, um frechal em madeira para evitar a concentração de tensões sobre a zona de entrega dos bar-rotos sobre as paredes de alvenaria. Mais rara ainda, e apenas observado em casos pontuais, é a execução de é a execução de uma ligação eficiente, garantindo a mobilização de um comportamento conjunto entre elementos resistentes horizontais e verticais, com recurso a elementos metálicos. As figuras seguintes pretendem ilustrar os esquemas de ligação usuais entre os pavimentos e as estruturas de alvenaria:

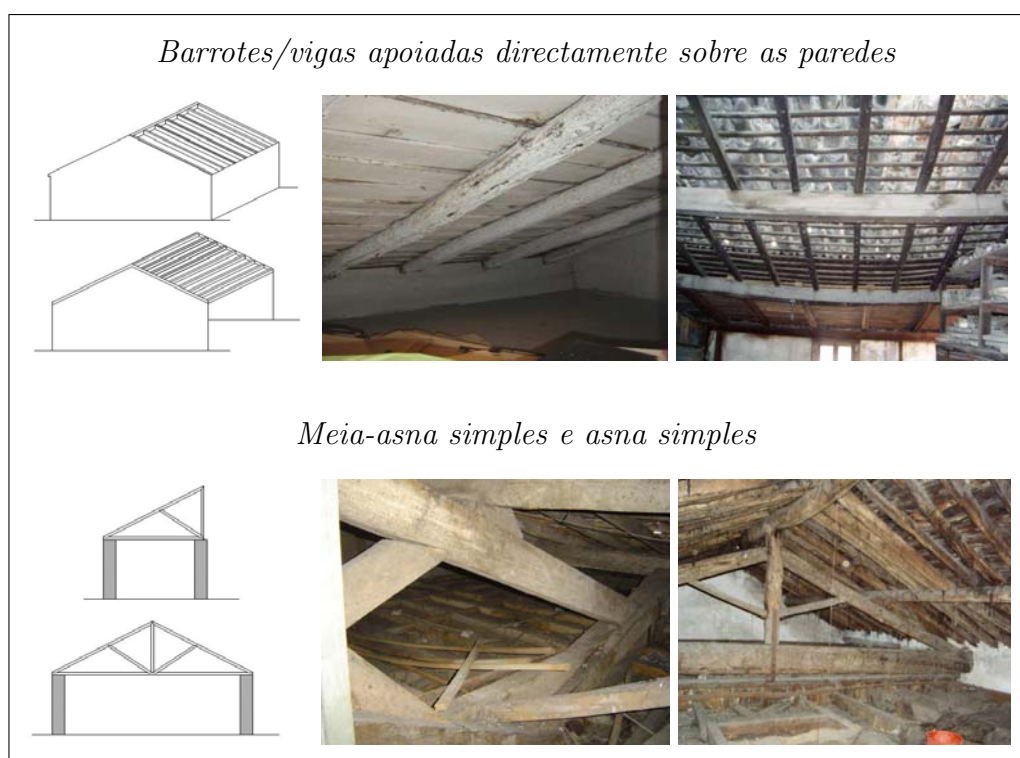
Figura 3.22: Geometria e constituição da estrutura de suporte das coberturas [2]

O facto de muitos edifícios estarem construídos em banda e terem uma largura reduzida, conduz a que as soluções de telhado com duas águas sejam as mais utilizadas. Esta predominância justifica-se pela simplicidade da solução, consistindo apenas em vigas/barrotes principais de madeira dispostos paralelamente à fachada, descarregando as suas cargas sobre as paredes meeiras. A estrutura de barrotes descarrega directamente sobre um lintel, no topo das paredes de fachada, e uma viga de cumeeira, como se fossem asnas desprovidas de escoras, pendural e linha (ver Figura 3.22).

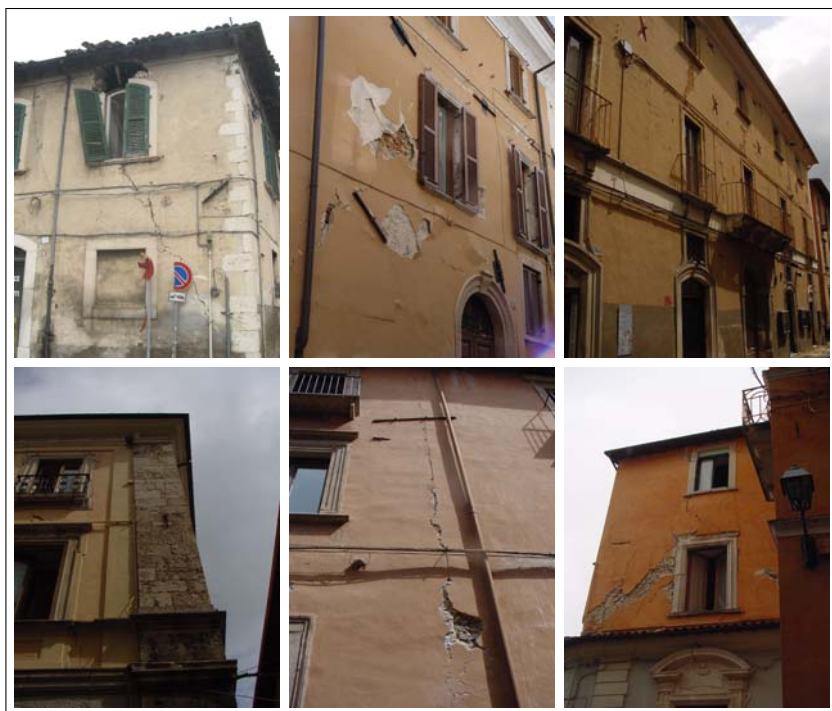
Figura 3.23: Exemplos de edifícios danificados após o sismo de Áquila

Outro factor relevante, prende-se com a escassa utilização de tirantes ou outros elementos metálicos que garantam a ligação eficiente entre a parede de fachada e as paredes ortogonais, e a ligação entre a parede de fachada e as estruturas dos pavimentos (ver Figuras 3.4 e 3.23). Como veremos no capítulo 5, dos cerca de 800 edifícios analisados, foram identificados apenas 11 casos de edifícios em que este sistema de protecção se encontra em utilização. O recente sismo de Áquila, referido no capítulo 2 desta dissertação, veio reforçar a certeza de que este tipo de elementos estabilizadores são extremamente importantes na resposta deste tipo de edifícios de alvenaria de pedra, à acção sísmica, melhorando significativamente o seu comportamento. Na consulta de alguma documentação fotográfica pós-sismo, não é difícil encontrar exemplos de paredes de fachada que permaneceram intactas, graças ao uso de

tirantes e ligações metálicas (ver Figura 3.23).

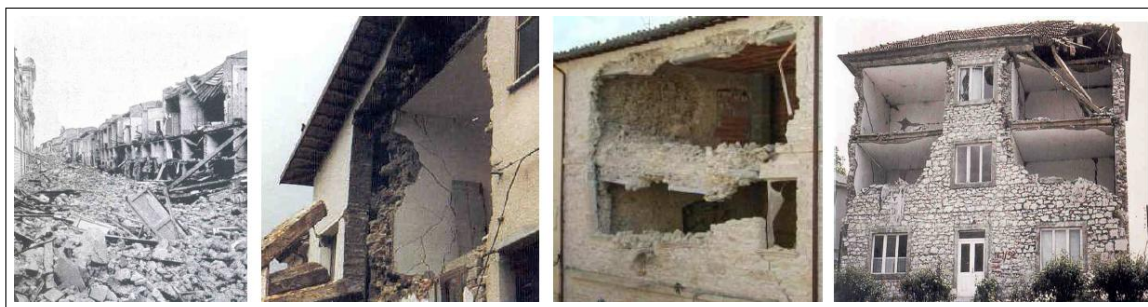
Figura 5.3: Exemplos de colapsos das paredes para fora do plano[12]

o colapso das fachadas para fora do seu plano e ainda um número considerável de mortos associados à sua queda (ver Figura 5.3) [2].

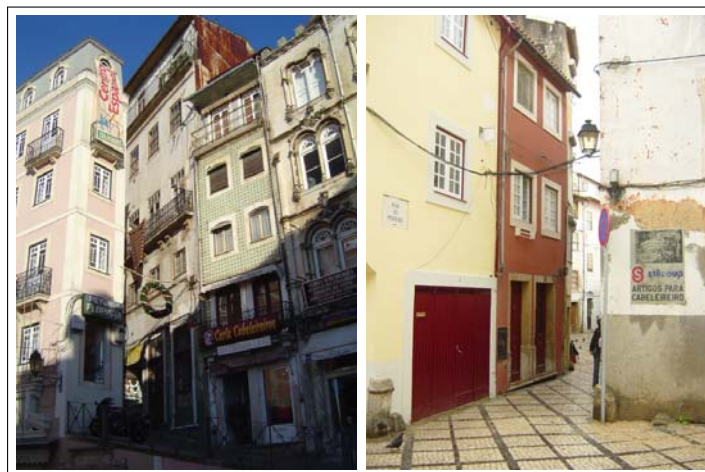
Figura 5.5: Exemplos de edifícios para os quais a relação  $H/B$  é muito desfavorável.

Este parâmetro avalia a geometria da fachada, uma vez que é uma medida indirecta do seu peso e altura. O seu significado, apenas faz sentido quando combinado com outros aspectos geométricos avaliados, nomeadamente pelos parâmetros P3, P7 e P8 (ver Figura 5.5). Na Tabela 5.1 apresentam-se as classes de vulnerabilidade deste parâmetro.

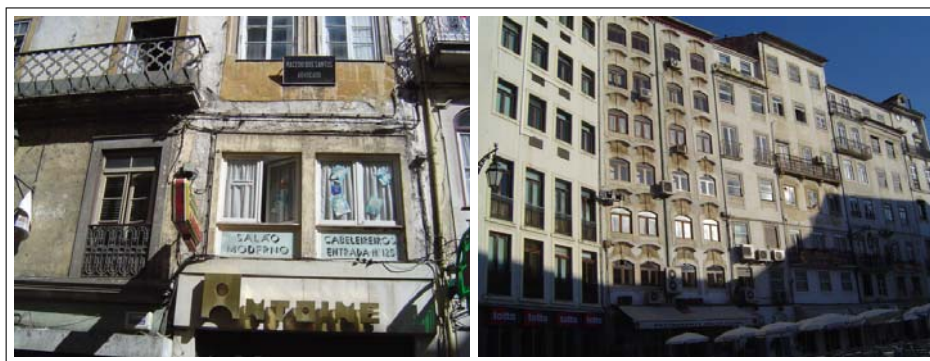
Figura 5.13: Elementos ligados à fachada

Este parâmetro avalia a ligação de elementos conectados e/ou apoiados na fachada que constituem um risco de queda e um factor de agravamento dos danos para a parede de fachada quando sujeita a uma acção sísmica, como é o caso de varandins ou de equipamento mecânico (ver Figura 5.13). Na Tabela 5.12 apresenta-se a definição das classes de vulnerabilidade para o último parâmetro deste índice.

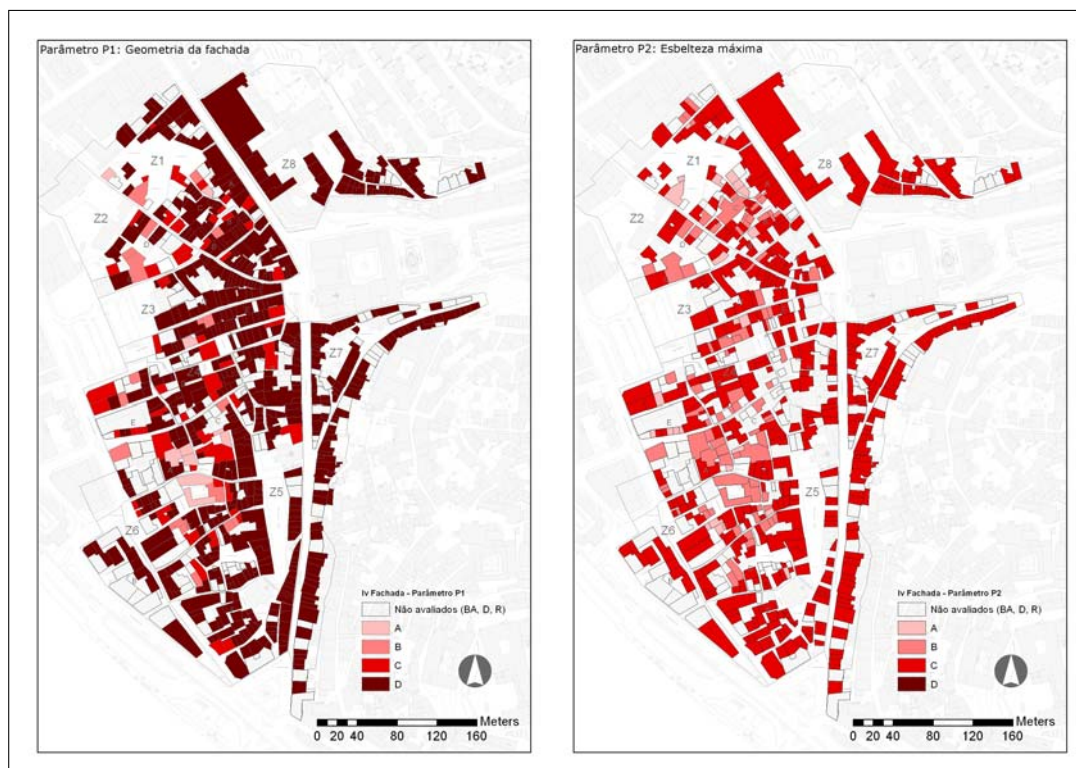
Figura 5.20: Distribuição dos parâmetros P1 e P2

As Figuras 10.6 e 10.8 apresentam a distribuição da classe de vulnerabilidade dos parâmetros mais relevantes na avaliação do índice de vulnerabilidade das fachadas: os parâmetros P1, P2, P5 e P6.

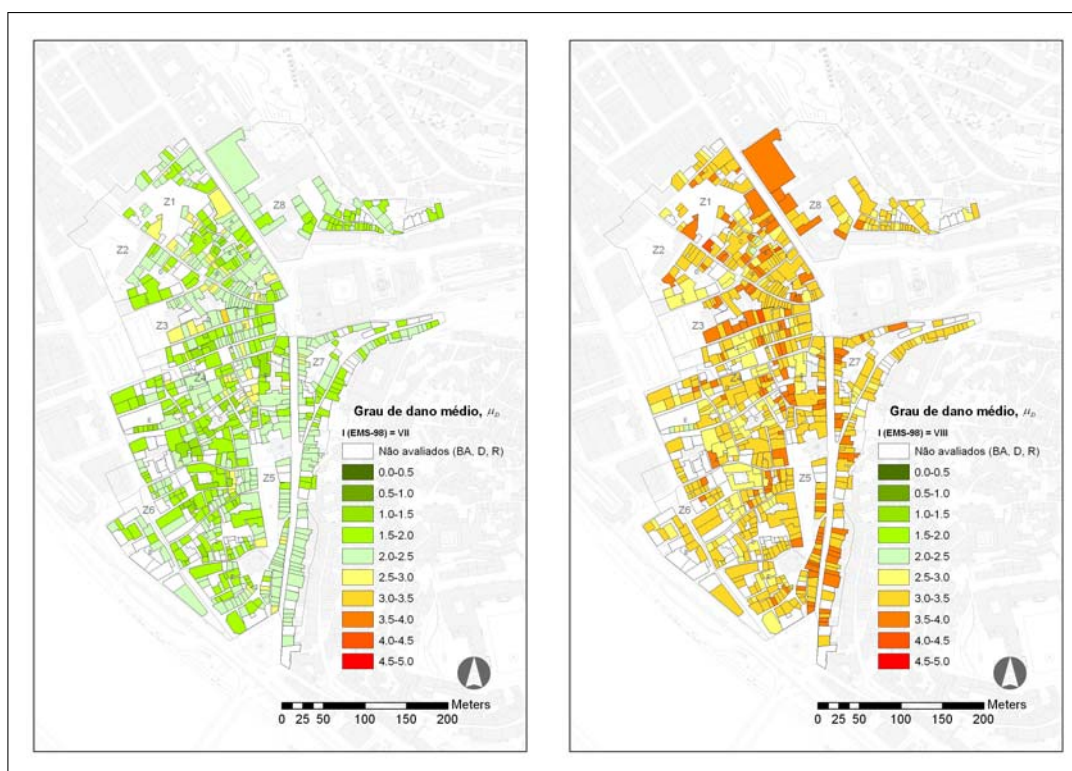
Figura 5.26: Cenários de dano para  $I(EMS-98)=VII$  e para  $I(EMS-98)=VIII$

O mapeamento do grau de dano médio, com recurso a uma ferramenta SIG, permite a identificação e análise espacial de zonas com maior risco e desta forma, como abordaremos de seguida, intervir no sentido de melhorar o planeamento de acções de socorro e salvamento na Baixa de Coimbra.

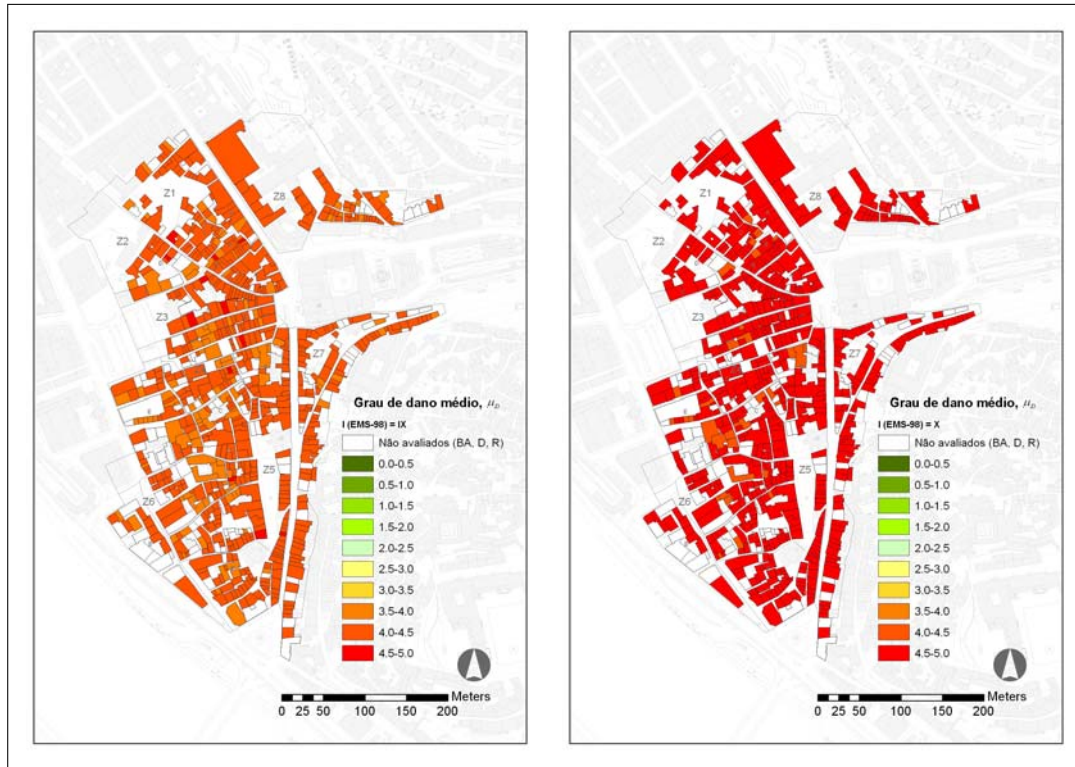
Figura 5.27: Cenários de dano para  $I(\text{EMS-98})=\text{IX}$  e para  $I(\text{EMS-98})=\text{X}$

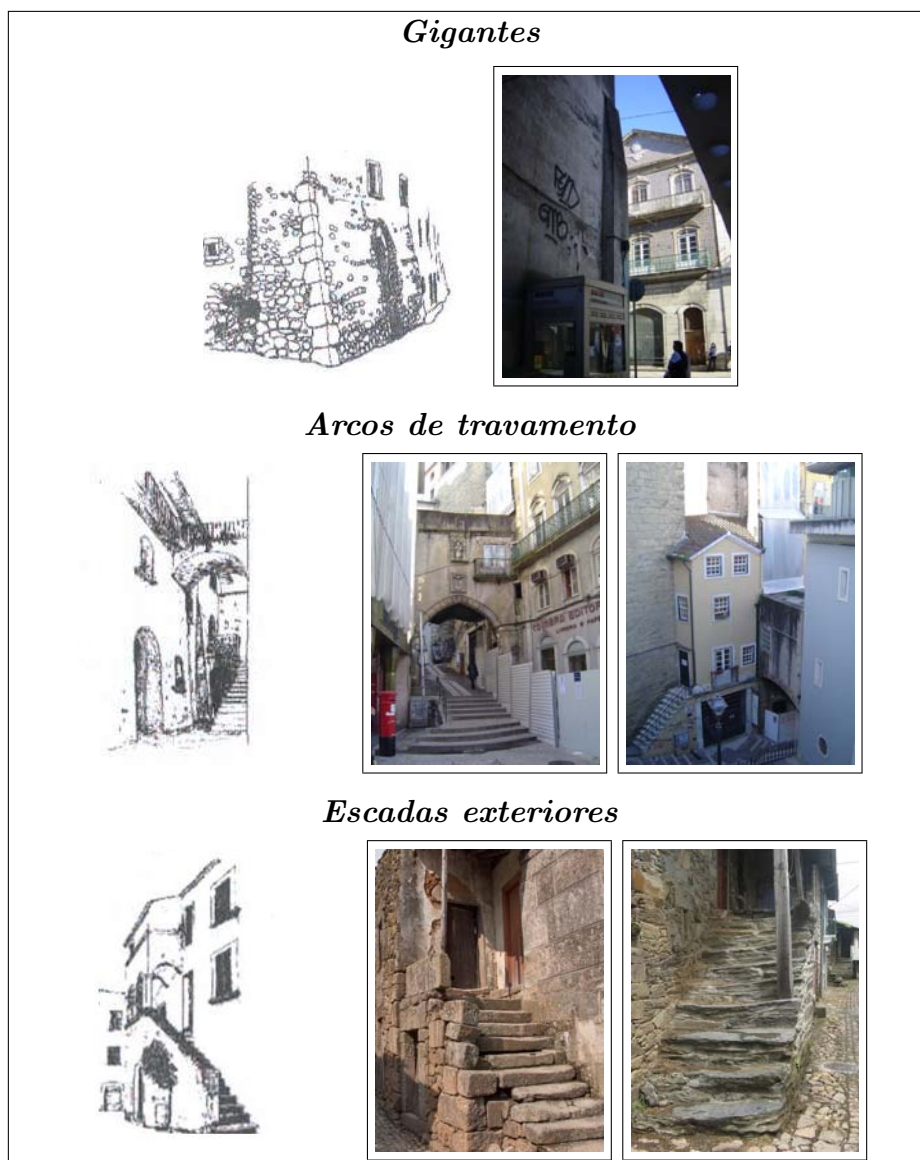
Figura 5.31: Exemplos de elementos beneficiadores do comportamento das fachadas

De entre todos os elementos que poderiam ser considerados beneficiadores do comportamento das paredes de fachada à acção sísmica, listam-se os seguintes (ver Figura 5.31):

- i. Engrossamento das paredes na base;
- ii. Arcos de travamento;
- iii. Escadas exteriores;
- iv. Gigantes;
- v. Outros (consolidamento da alvenaria, etc.).

Assim, propõe-se a adição de um novo parâmetro P11, com o objectivo incluir na avaliação do índice de vulnerabilidade sísmica da fachada,  $I_{vf}$ , a presença de elementos que beneficiam o seu comportamento. Este parâmetro entraria como mais uma parcela na soma ponderada dada pela expressão 5.5 com um peso ( $p_i$ ) igual a 0.5.

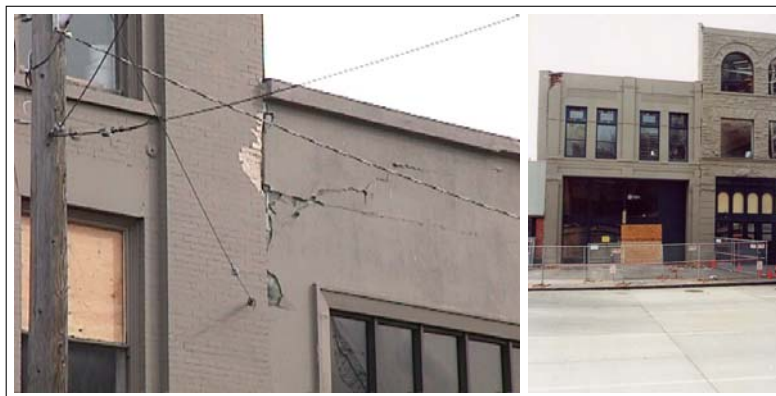
Figura 5.32: Danos registados em fachadas por “efeito de pounding” entre edifícios

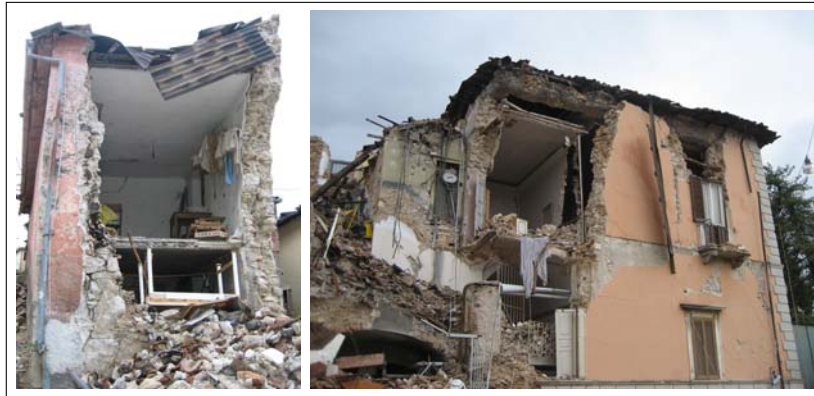
Figura 5.34: Danos registados em fachada por impulsos das estruturas de pavimento

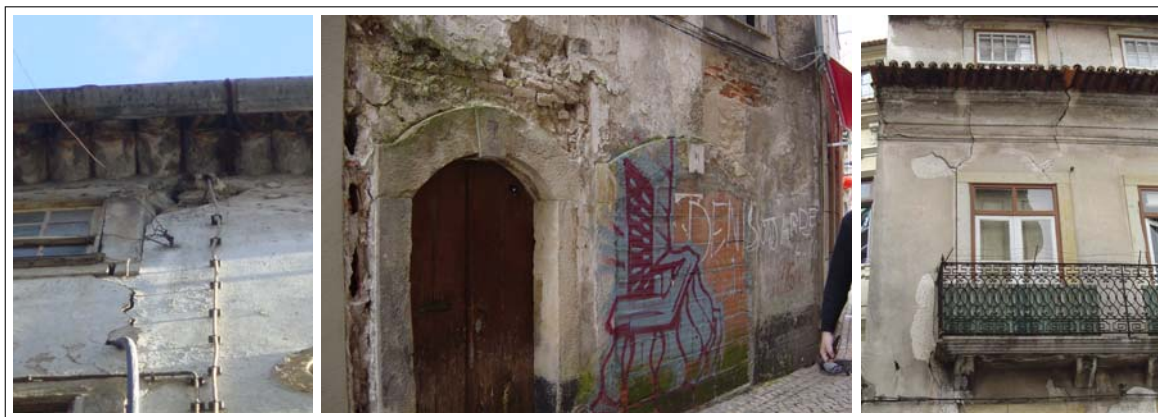
Figura 7.1: Alguns exemplos de degradação avançada em fachadas da Baixa de Coimbra

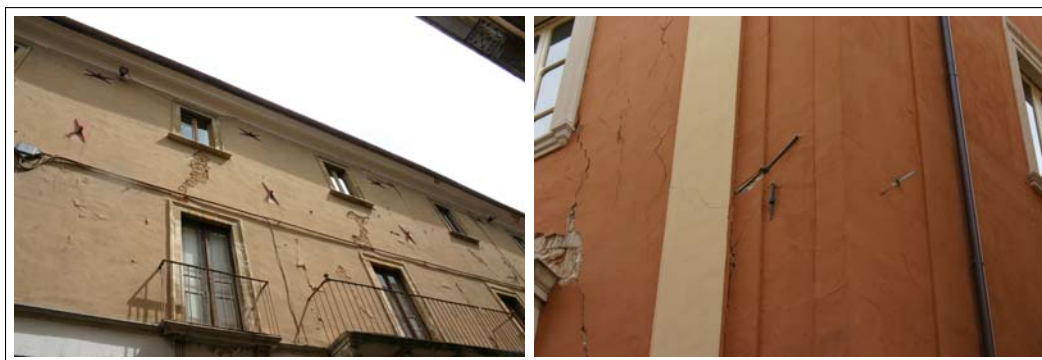
Figura 7.13: Exemplo da aplicação de tirantes ancorados pelo exterior

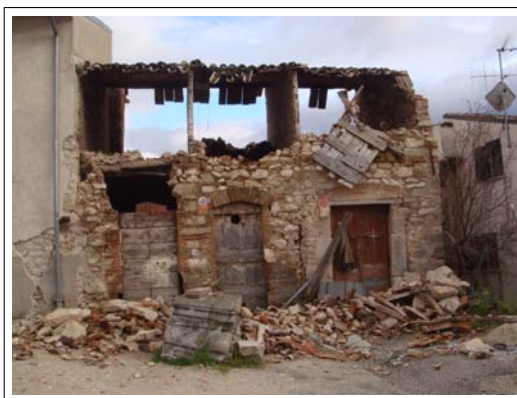
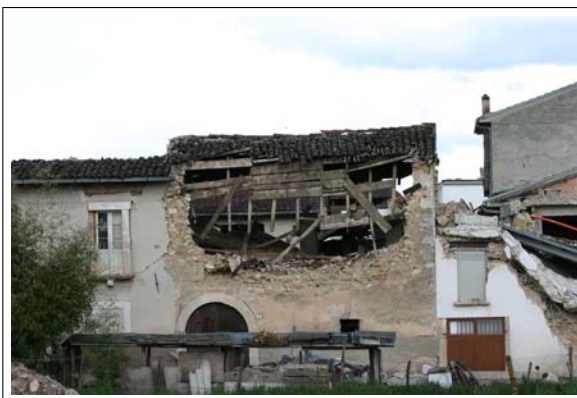
Figura 9.2: Mecanismo do tipo B1 ou B2

Este tipo de mecanismo ocorre quando a parede de fachada, ao longo do seu desenvolvimento, se encontra restringida de rodar livremente em torno do seu plano (ver Figura 9.2). Esta restrição pode ser provocada pela presença de tirantes ou pela eficiente ligação entre a fachada e os pavimentos. É também, à semelhança do grupo A, um mecanismo bastante comum em edifícios de alvenaria de pedra. As condições de ligação aos pavimentos e a presença de tirantes poderão limitar a charneira de rotação.

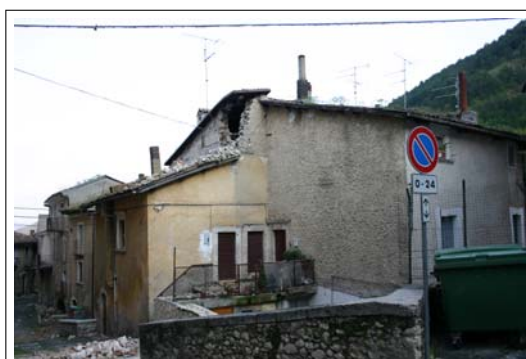
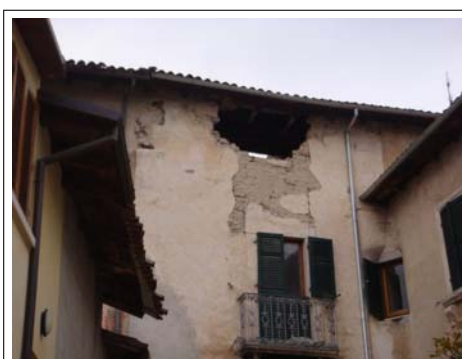
Figura 9.6: Mecanismo do tipo E3 ou E4

Este é também um mecanismo bastante comum para este tipo de edifícios. O mecanismo E3 desenvolve-se, à semelhança do que acontece com o mecanismo B1, apenas para parte da parede de fachada, localizando-se a sua charneira de rotação na zona de alteração da rigidez em altura. Quanto ao mecanismo E4, este desenvolve-se quando as asnas que suporta as coberturas, não têm capacidade de absorver forças horizontais (asnas desprovidas de linhas) e descarregam directamente no topo da parede de fachada, imprimindo impulsos consideráveis. Este mecanismo é ainda agravado pela presença de aberturas junto aos pontos de descarga da coberturas (pernas das asnas) (ver Figura 9.6). Por vezes, e quando a ligação entre a parede de fachada e as paredes ortogonais e os pavimentos, é insuficiente, este mecanismo pode solicitar a totalidade da parede de fachada, conduzindo ao desenvolvimento do mecanismo do tipo A1 ou A2.

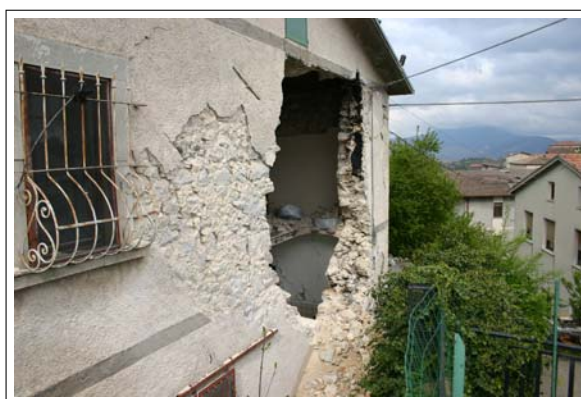
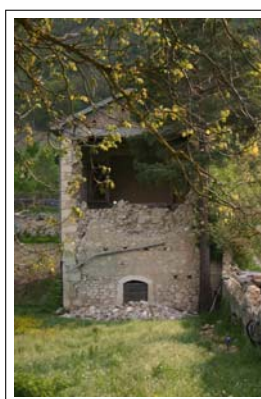
Figura 9.7: Mecanismo do tipo F1 ou F2

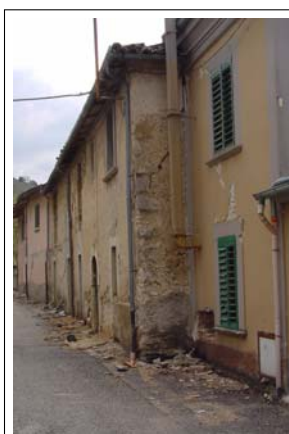
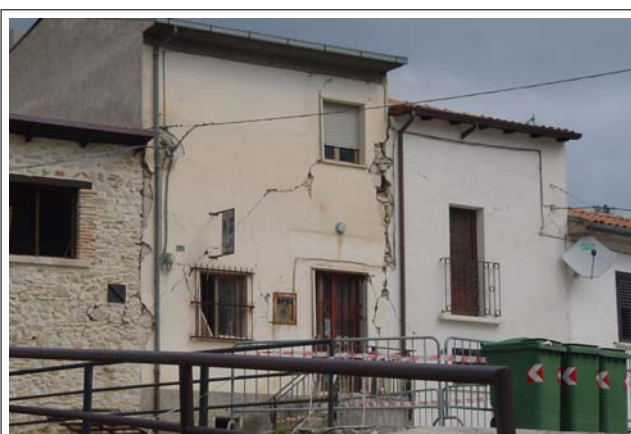
Figura 9.10: Mecanismo do tipo I1 ou I2

O mecanismo abordado neste ponto, desenvolve-se por descontinuidades verticais ou horizontais entre edifícios alinhados. Quando um edifício se encontra adjacente por outro de altura inferior, na ocorrência de um evento sísmico, dá-se uma concentração de dano em torno do ponto de intersecção entre os dois edifícios. O excesso de tensão aí gerado, provoca fissuração inclinada na fachada do edifício mais alto, desenvolvendo-se o mecanismo I1.

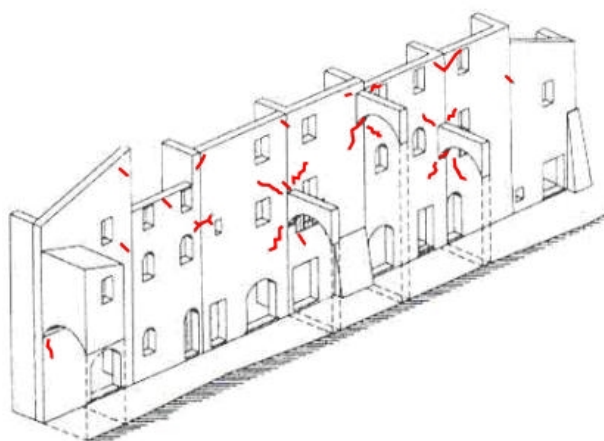
Figura 9.11: Mecanismo do tipo J

A diferença significativa de rigidez entre as paredes de fachada e alguns elementos que a estas podem estar contíguos, sejam arcos, contrafortes, passagens superiores entre edifícios, etc., gera concentrações de tensão que originam a abertura de fissuras na fachada, junto a esses elementos de maior rigidez.

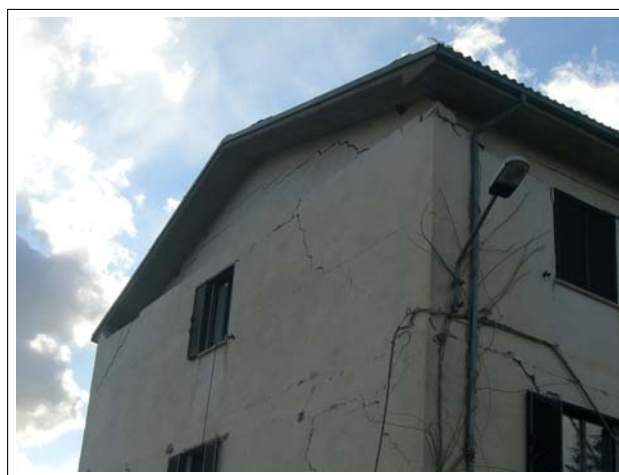
Figura 9.16: Mecanismo do tipo O

O mecanismo O, caracterizado por deslizamento e/ou torção de parte do corpo da estrutura, desencadeia-se em edifícios com acentuada irregularidade em altura e, principalmente, em edifícios subdivididos em corpos de rigidez torsional acentuadamente diferente. Vulgarmente esta diferença de rigidez torsional surge associada a pisos acrescentados no topo dos edifícios. O desligamento entre os dois corpos dá-se ao nível da secção de variação de rigidez ou de área.

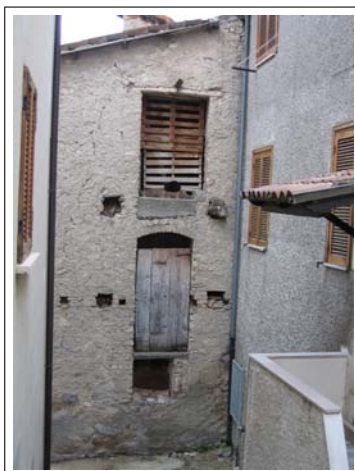
Figura 9.17: Mecanismo do tipo P

Este mecanismo é condicionado, quase na totalidade, pela eficiência das ligações entre os barrotes e a parede que lhes serve de apoio. O seu desenvolvimento, pode conduzir à destabilização das estruturas do pavimento e ao consequente colapso interno de todo o edifício.

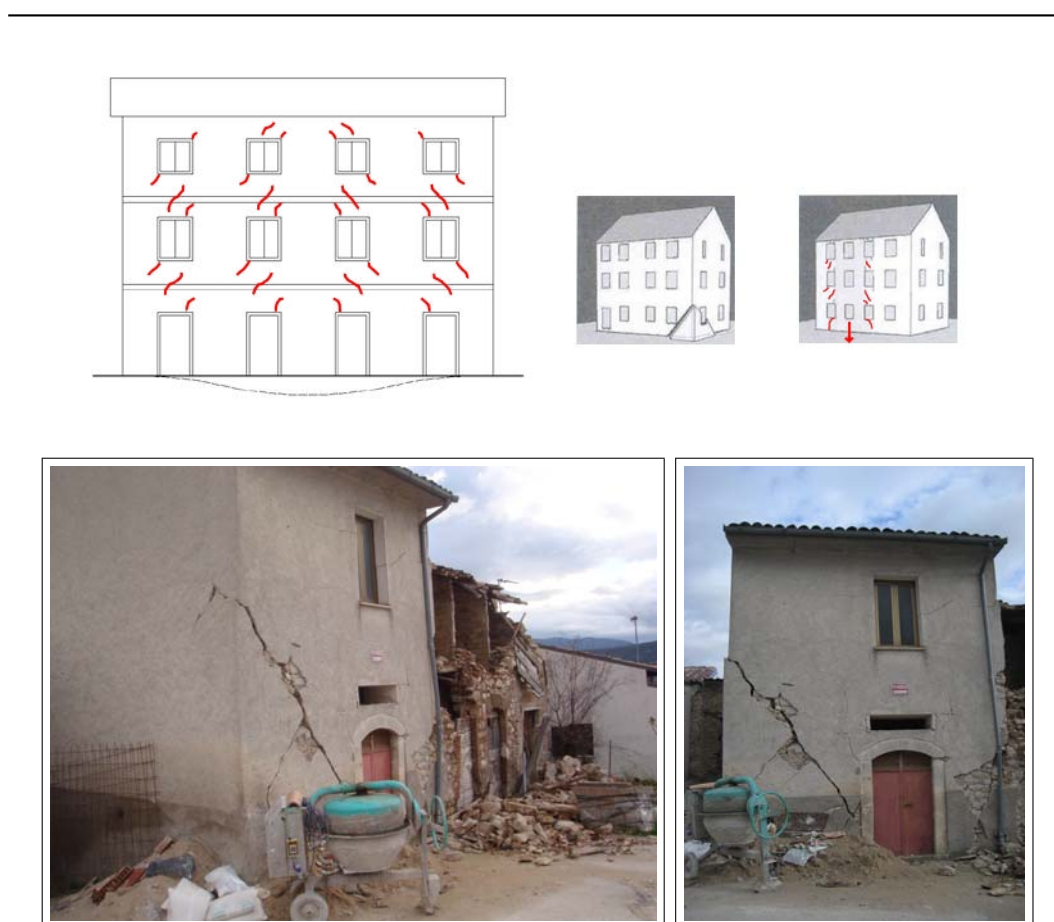
Figura 9.18: Mecanismo do tipo Q

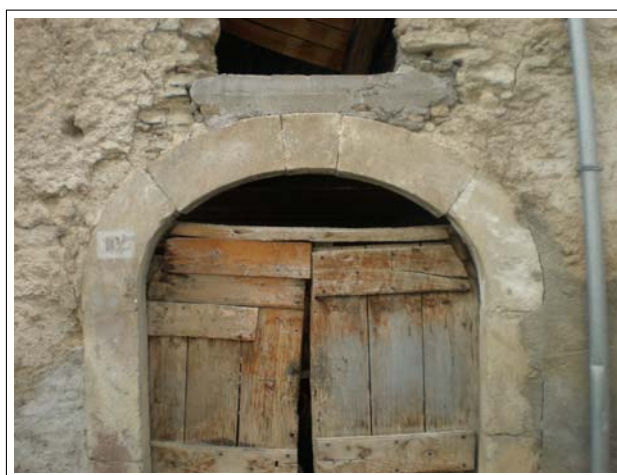
Figura 9.19: Mecanismo do tipo R

Quando os elementos que servem de suporte a arcos ou a abóbadas não se encontram convenientemente contraventados e sofrem deformações, mesmo que pouco acentuadas, provocam a abertura das juntas entre as pedras que formam os arcos ou as abóbadas, penalizando o funcionamento destes elementos. A fragilização destes elementos de arco ou abóbada, poderá ser agravada pela elevada massa dos pavimentos, coberturas ou paredes, que sobre eles apoiam, originando danos locais.

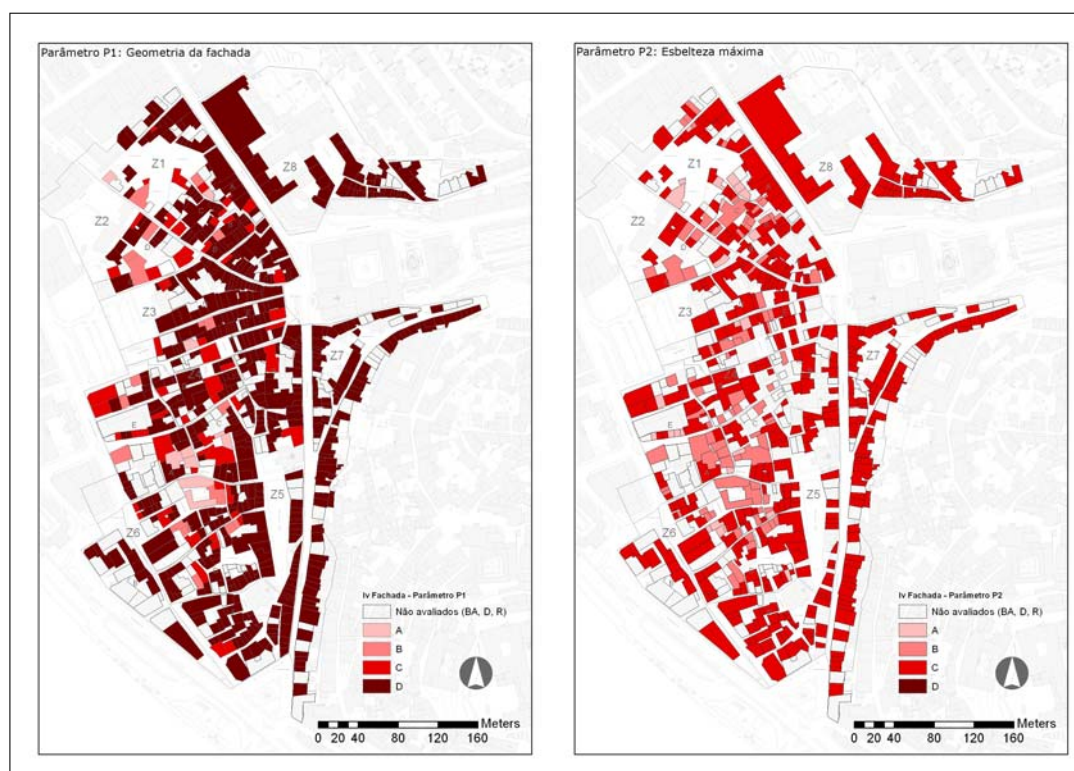
Da Figura 10.6 à Figura 10.10, apresentam-se os mapas resultantes da integração de cada um dos 10 parâmetros analisados numa ferramenta SIG. Uma vez que cada um destes resultados já foi comentado, de seguida serão apresentados apenas os mapas de distribuição das classes de vulnerabilidade.

Figura 10.6: Distribuição dos parâmetros P1 e P2
